# ETT 1933

# Multitouch-Bedienpanel

Erstellungsdatum: 13.08.2015 Versionsdatum: 20.11.2023 Artikelnummer: 01-230-1933-D

Das Multitouch-Bedienpanel ist ein intelligentes Panel zum Visualisieren, Bedienen und Beobachten von automatisierten Prozessen.

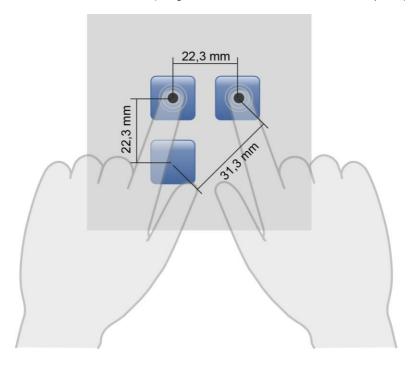
#### Benötigter Abstand von Bedienelementen für Multitouchanwendungen:

Um eine reibungslose Bedienung mit einer Multitouchanwendung zu gewährleisten, müssen Buttons und Steuerelemente, die gleichzeitig bedient werden können, den unten angegebenen Mindestabstand einhalten (ausgehend vom voraussichtlichen Touchpunkt).

Die Größe der Buttons und Bedienelemente wirkt sich direkt auf die Bedienbarkeit der Anwendung aus. Es sollten daher kleine Bedienelemente vermieden werden.
