ETT 1962

Touch Bedienterminal

Das ETT 1962 ist ein intelligentes Terminal zur Programmierung und Visualisierung von automatisierten Prozessen. Die Prozessdiagnose sowie die Bedienung und Beobachtung von automatisierten Abläufen werden durch dieses Terminal vereinfacht.

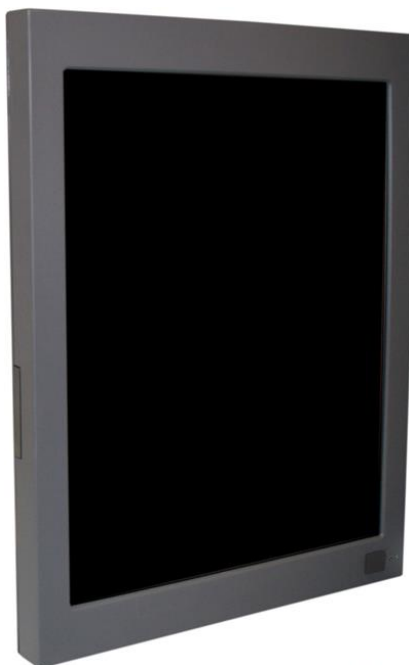
Ein resistiver Glas-Touch-Screen dient zur Eingabe von Prozessdaten und Parametern. Die Ausgabe erfolgt auf einem 19" SXGA TFT-Farbdisplay.

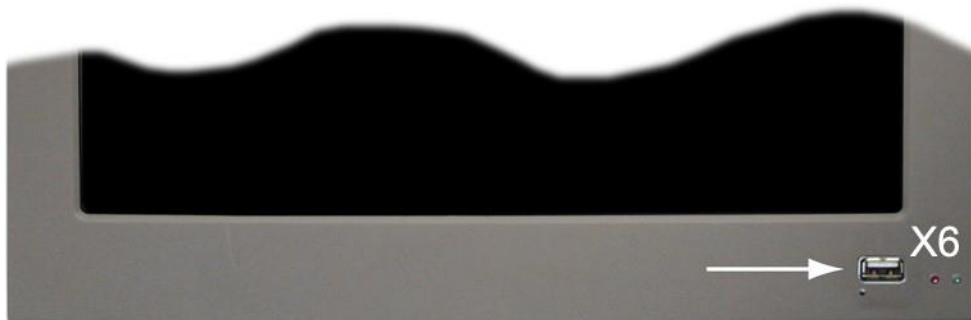
4.1 Stecker Frontseite

X6: USB Typ-A 2.0

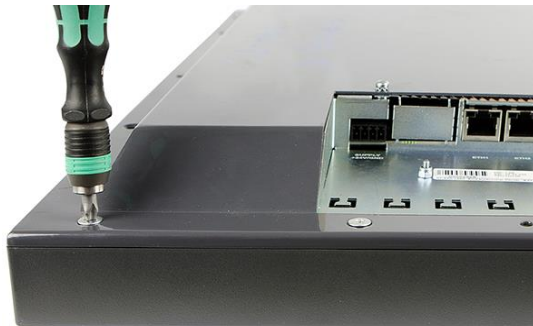
1. Es ist nicht notwendig Daten auf die microSD Karte zu speichern. Diese werden intern auf einen batteriegepufferten Speicherbaustein gespeichert (SRAM).
2. Versorgung des ETT 1962 abstecken. Ab dem Abstecken der Versorgung wird die Echtzeituhr auch nach dem Entfernen der Batterie noch für mindestens 5 Minuten gepuffert.
3. Die 10 Gehäusedeckel-schrauben mit Schraubendreher öffnen.

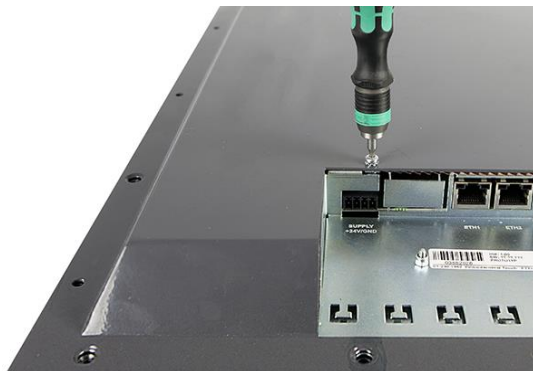
4. Die 2 Gehäusedeckelschrauben an der Oberseite mit Schraubendreher öffnen und den Deckel abheben.
