ETT 731

Einbauterminal Touch

Betriebsanleitung

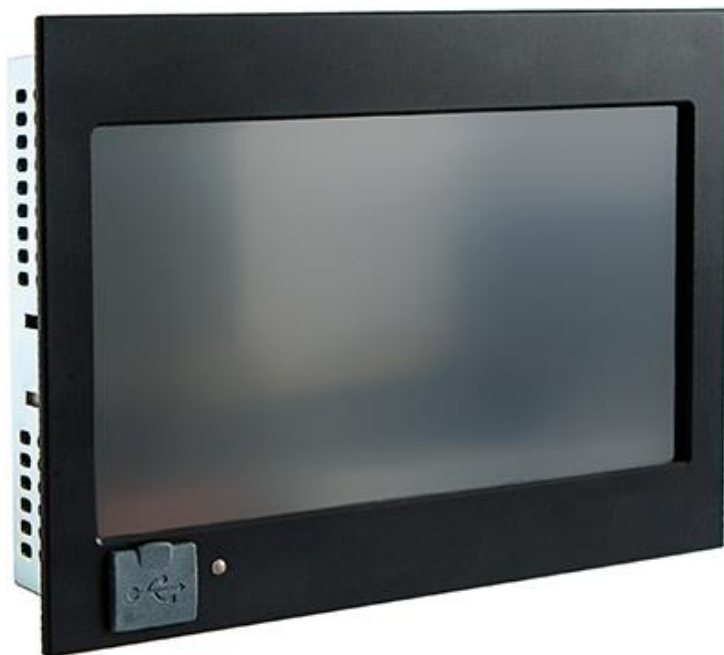
Das ETT 731 ist ein intelligentes Terminal zur Programmierung und Visualisierung von automatisierten Prozessen. Die Prozessdiagnose sowie die Bedienung und Beobachtung von automatisierten Abläufen werden durch dieses Einbauterminal vereinfacht.

Ein resistiver Touch-Screen dient zur Eingabe von Prozessdaten und Parametern. Die Ausgabe erfolgt auf einem 7" WVGA TFT-Farbdisplay.

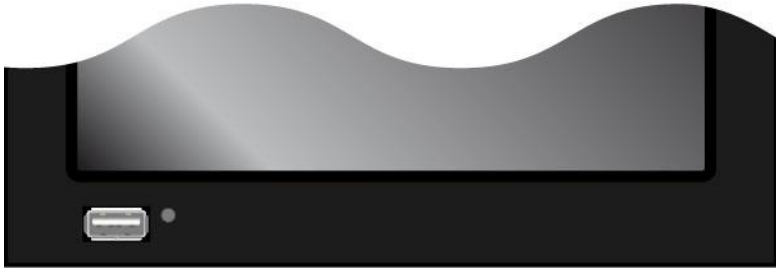
3.1 Front

X7: USB 2.0 (Typ A)
