# ETT 771

# **Einbautouchterminal**

Betriebsanleitung

Das Einbautouchterminal ist ein intelligentes Panel zum Visualisieren, Bedienen und Beobachten von automatisierten Prozessen.

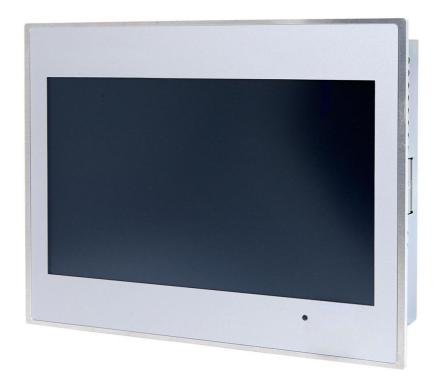
Ein resistiver Touch-Screen dient zur Eingabe von Prozessdaten und Parametern. Die Ausgabe erfolgt auf einem 7" WVGA TFT-Farbdisplay.

Über den LSE-Maskeneditor lassen sich Grafiken auf dem PC erstellen und auf dem Einbautouchterminal speichern und ausgeben.

Die vorhandenen Schnittstellen können zur Weiterleitung von Prozessdaten oder zur Konfiguration des Einbautouchpanels verwendet werden. Eine microSD Karte dient als Speichermedium für Betriebssystem, Anwendung und Anwendungsdaten.

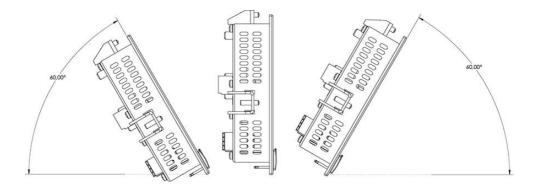
Weiters ist eine Einbaulage von 60-120° zu beachten.

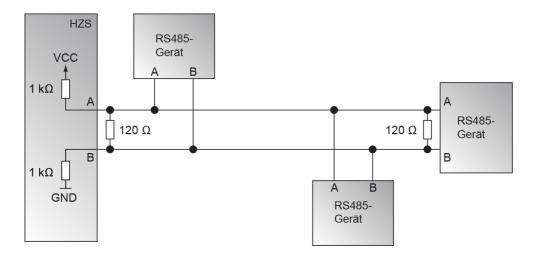
#### 7.5 RS485

- Da RS485 einen definierten Ruhepegel benötigt, sind zusätzlich zum Abschlusswiderstand ein Pull-Up und ein Pull-Down Widerstand notwendig. Diese Widerstände sind bereits im Gerät integriert.
- Die Abschlusswiderstände mit 120  $\Omega$  sind jeweils am Busende zu platzieren
- Sternverdrahtung sollte vermieden werden
