TT 1933-S

Multitouch-Bedienpanel

Erstellungsdatum: 16.03.2017 Versionsdatum: 13.03.2024 Artikelnummer: 01-270-1933-SD

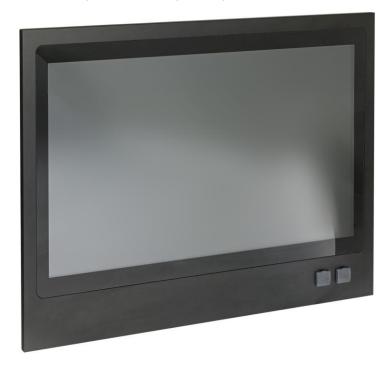
Das TT 1933-S ist ein intelligentes Terminal zur Programmierung und Visualisierung von automatisierten Prozessen. Die Prozessdiagnose sowie die Bedienung und Beobachtung von automatisierten Abläufen werden durch dieses Terminal vereinfacht.

Ein projiziert kapazitiver Touchscreen dient zur Eingabe von Prozessdaten und Parametern. Die Ausgabe erfolgt auf einem 18,5" WXGA TFT-Farbdisplay.

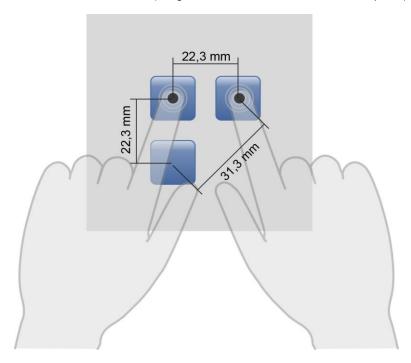
Benötigter Abstand von Bedienelementen für Multitouchanwendungen:

Um eine reibungslose Bedienung mit einer Multitouchanwendung zu gewährleisten, müssen Buttons und Steuerelemente, die gleichzeitig bedient werden können, den unten angegebenen Mindestabstand einhalten (ausgehend vom voraussichtlichen Touchpunkt).

Die Größe der Buttons und Bedienelemente wirkt sich direkt auf die Bedienbarkeit der Anwendung aus. Es sollten daher kleine Bedienelemente vermieden werden.

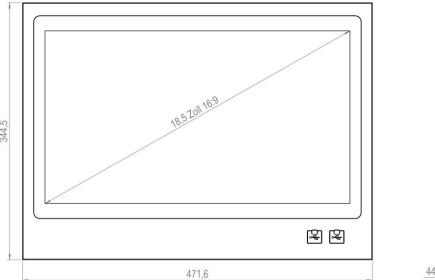
2 Mechanische Abmessungen

Abmessungen	471,6 x 344,5 x 44 mm (B x H x T)
Material	Rahmen und Front: Aluminium/Glas Rückseite: Stahlblech mit ESD-Lack
Gewicht	typisch 5 kg

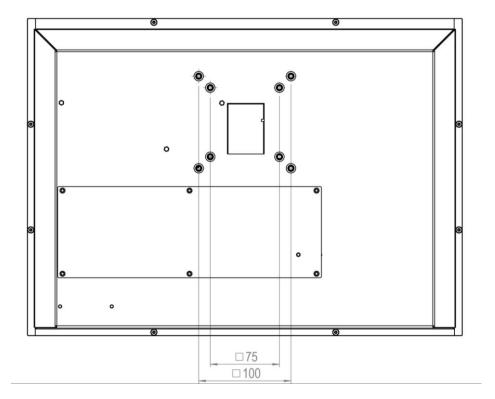
2.1 Tragarmmontage

- IP54 nur mit VESA100-Tragarmmontage, deren Anbindung auch IP54 entspricht.
- IP54 mit VESA75 kann nur erreicht werden, wenn die VESA100 Montagelöcher abgedeckt oder verschraubt werden (bereits ab Werk verschraubt)
- VESA75 & VESA100 mit M5 Gewinde
- maximale Einschraubtiefe 10 mm, bezogen auf die Gehäuseoberfläche

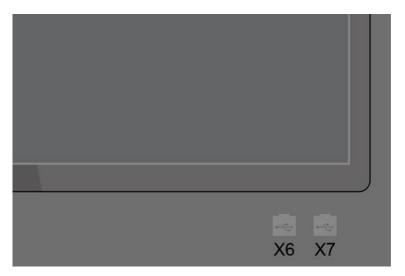
3.1 Front

X6, X7: USB Typ A 2.0

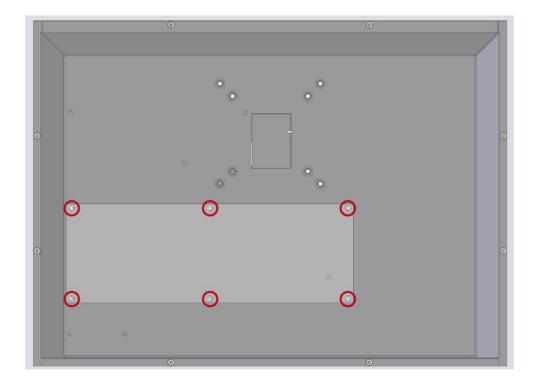
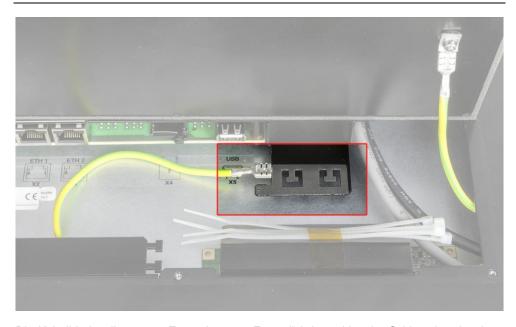
Um an die Schnittstellen zu gelangen, muss der mit sechs Senkkopfschrauben (TX10) befestigte Revisionsdeckel entfernt werden. Hierzu werden die sechs Schrauben entfernt und der Deckel vorsichtig angehoben.

Der Deckel ist über ein Erdungskabel mit dem Gehäuse verbunden. Dieses kann, wenn nötig, abgesteckt werden. Das Kabel muss aber beim Montieren des Deckels wieder angesteckt werden.

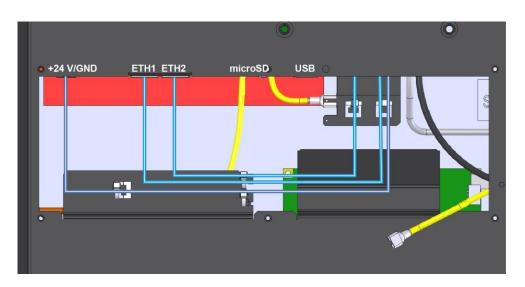
Die Kabelbinder dienen zur Zugentlastung. Zusätzlich kann hier der Schirm der einzelnen Kabel aufgelegt werden.

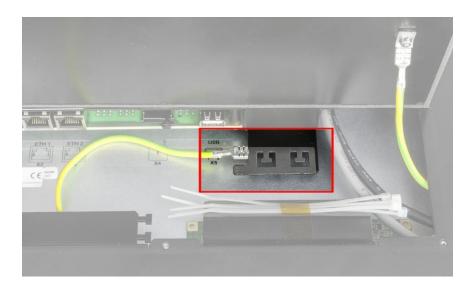
6.1 Erdung

Das Terminal muss entweder großflächig durch die Montage am Schaltschrank/Tragarm oder am vorgesehenen Erdungsanschluss geerdet werden. Es ist wichtig, eine niederohmige Erdungsverbindung herzustellen, denn nur so kann die einwandfreie Funktion gewährleistet werden. Die Erdungsverbindung sollte mit maximalem Querschnitt erfolgen und eine möglichst große (elektrische) Oberfläche aufweisen.

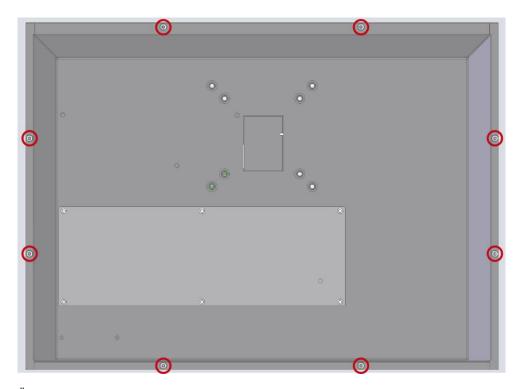
10.1 Demontage

Öffnen Sie die 8 Torx-Schrauben mittels TX10 Torx-Schraubendreher. Falls der Wechsel des Displays am Tragarm montiert erfolgt, ist darauf zu achten, dass die beiden oberen Torx-Schrauben als letztes geöffnet werden und das Display gerade nach vorne weggehoben wird.

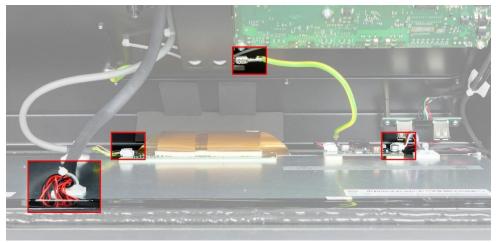
Bild zeigt die Ansicht von oben.

Zuerst müssen alle oben markierten Stecker abgesteckt werden.

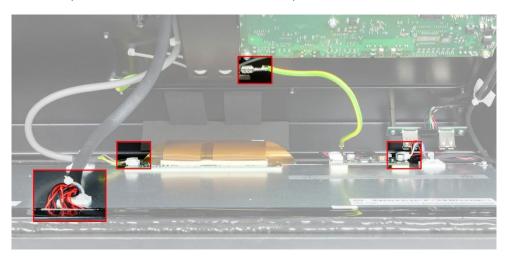
Zuerst werden die Stecker an den ursprünglichen Positionen angesteckt und mit den beiliegenden Kabelbindern an den dafür vorgesehenen Klebesockeln zugentlastet.

Es wird empfohlen, die Stecker wieder mit Heißklebepunkten zu versehen.

Anschließend wird die Gerätefront an das Gehäuse gedrückt und von hinten verschraubt.

Bei der Montage der neuen Front müssen die Schrauben mit einem Anzugsdrehmoment von 0,4 Nm angezogen werden.
