## Control Panel

## ETV 0853-3

Das Control Panel ist ein intelligentes Terminal zur Programmierung und Visualisierung von automatisierten Prozessen. Die Prozessdiagnose sowie die Bedienung und Beobachtung von automatisierten Abläufen werden durch dieses Einbauterminal vereinfacht.

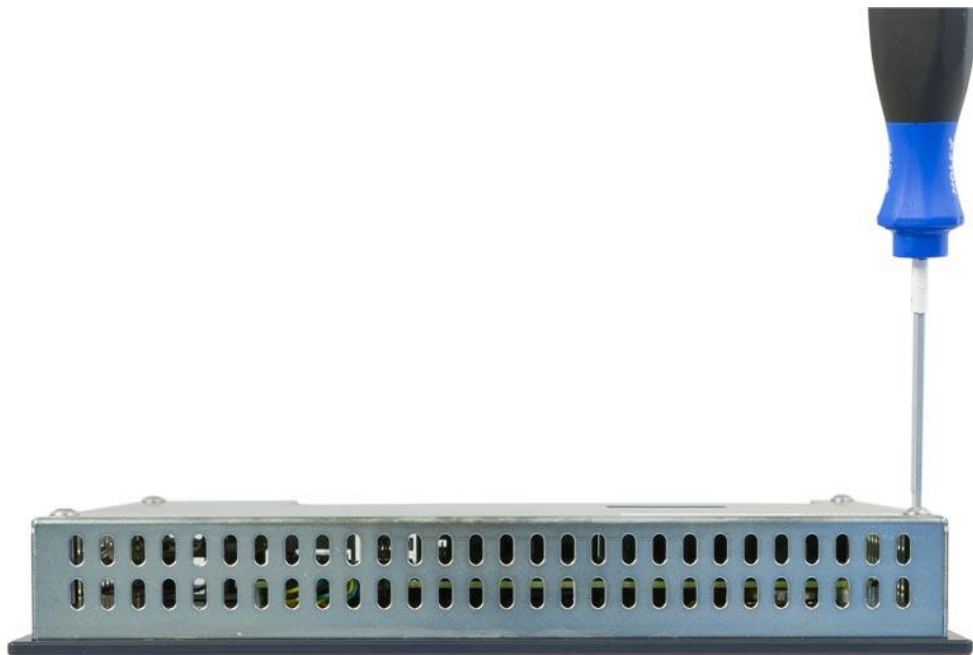
## Vorgangsweise Batterietausch

1. Versorgung des ETVs ausschalten.
2. Befestigungsschrauben der Terminal-Rückseite mit 6-Kant Schraubendreher 2 mm öffnen:

3. Batterie anhand der Lasche aus dem Batteriehalter entnehmen (siehe Pfeil).
4. Neue Batterie in richtiger Polung (+ Pol in Richtung Frontseite) einsetzen und Terminal-Rückseite schließen.

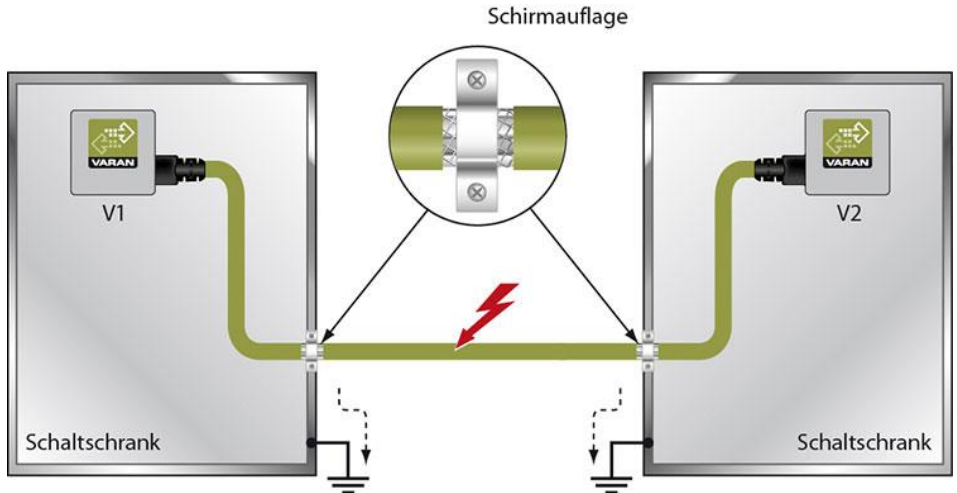
## 5. Schirmung zwischen zwei Schaltschränke

Müssen zwei Schaltschränke mit einer VARAN-Bus Leitung verbunden werden, so wird empfohlen, den Schirm an den Eintrittspunkten der Schaltschränke aufzulegen. Störungen können dadurch nicht bis zu den Elektronikkomponenten im Schaltschrank vordringen.
