# **ETT 731**

## **Einbauterminal Touch**

### **Betriebsanleitung**

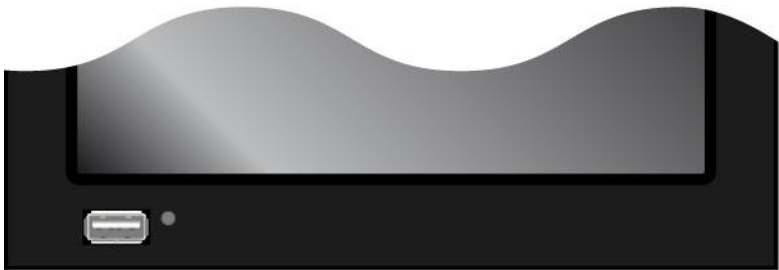
#### 3.1 Front

#### X7: USB 2.0 (Typ A)
