# ETT 1561

## Touch Bedienterminal

Das ETT 1561 ist ein intelligentes Terminal zur Programmierung und Visualisierung von automatisierten Prozessen. Die Prozessdiagnose sowie die Bedienung und Beobachtung von automatisierten Abläufen werden durch dieses Terminal vereinfacht.

Ein resistiver Touch-Screen dient zur Eingabe von Prozessdaten und Parametern. Die Ausgabe erfolgt auf einem 15" XGA TFT-Farbdisplay.

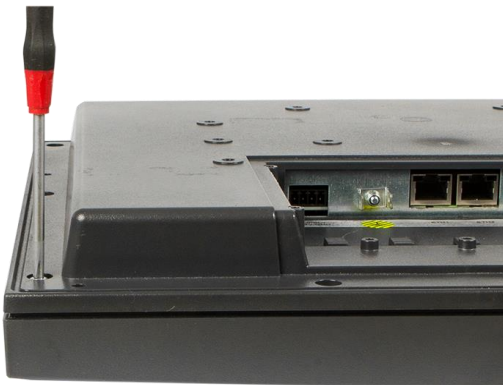
3. Die 10 Gehäusedeckelschrauben mit Schraubendreher öffnen und den Deckel abheben.
