# ETT 1533

## Multitouch-Bedienpanel

Das Multitouch-Bedienpanel ist ein intelligentes Panel zum Visualisieren, Bedienen und Beobachten von automatisierten Prozessen.

Ein kapazitiver Touch-Screen dient zur Eingabe von Prozessdaten und Parametern. Die Ausgabe erfolgt auf einem 15" XGA TFT-Farbdisplay.

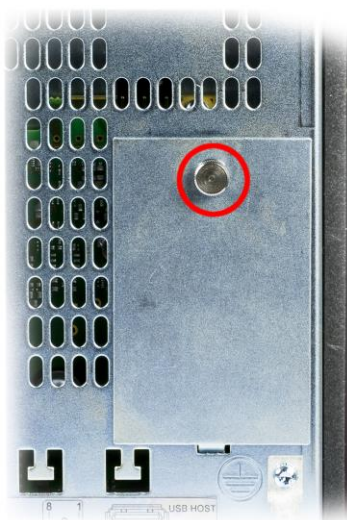
## 4.1 Vorgangsweise Batterietausch

1. Versorgung des ETTs ausschalten. Ab diesem Zeitpunkt stehen mindestens 3 Minuten zum Einsetzen der neuen Batterie zur Verfügung.
2. Befestigungsschrauben der Batterie-Abdeckung öffnen.

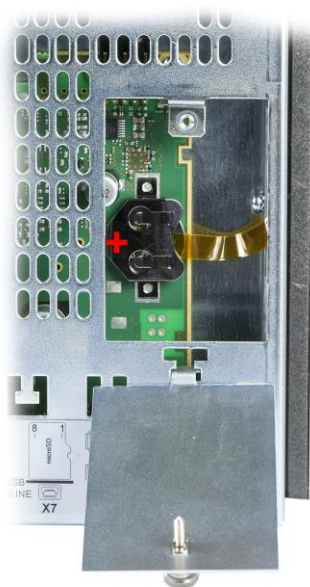
3. Batterie anhand der Lasche aus dem Batteriehalter entnehmen.
4. Neue Batterie in richtiger Polung (+ Pol in Richtung Rückseite, siehe Grafik) einsetzen.
5. Batterie-Abdeckung schließen.
