# ETT 1933

## Multitouch-Bedienpanel

Das Multitouch-Bedienpanel ist ein intelligentes Panel zum Visualisieren, Bedienen und Beobachten von automatisierten Prozessen.

Ein kapazitiver Touch-Screen dient zur Eingabe von Prozessdaten und Parametern. Die Ausgabe erfolgt auf einem 19" SXGA TFT-Farbdisplay.

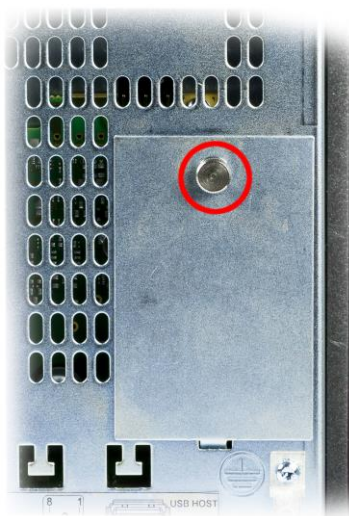
1. Versorgung des ETTs ausschalten. Ab diesem Zeitpunkt stehen mindestens 3 Minuten zum Einsetzen der neuen Batterie zur Verfügung.
2. Befestigungsschrauben der Batterie-Abdeckung öffnen.

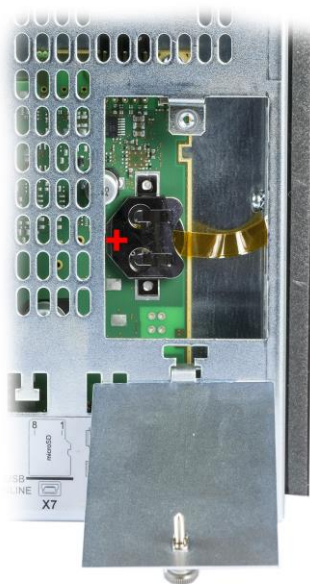
3. Batterie anhand der Lasche aus dem Batteriehalter entnehmen.
4. Neue Batterie in richtiger Polung (+ Pol in Richtung Rückseite, siehe Grafik) einsetzen.
5. Batterie-Abdeckung schließen.
